断層破碎帯で発生した斜面変動： 横須賀市野比海岸における 北武断層での事例報告

Slope movement occurred at the Kitatake
Fault crush zone, Nobi coast, Yokosuka City

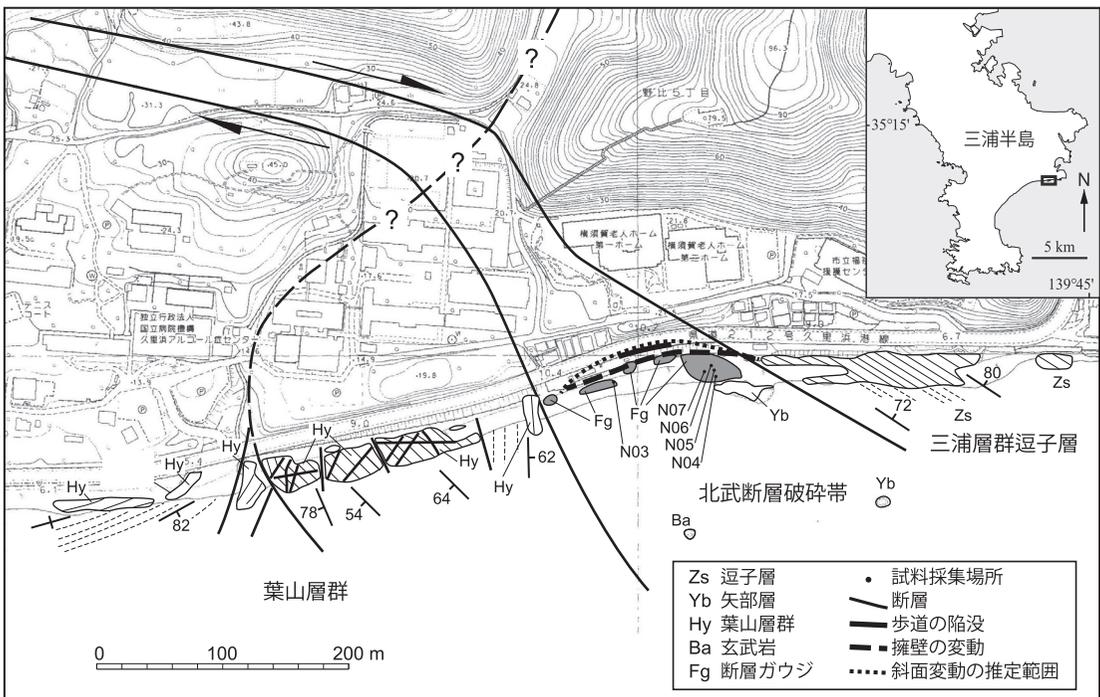
第1図. 野比海岸の斜面変動とXRD試料採集場所を示したルートマップ。柴田・蟹江（2016）と高橋ほか（2016）を改変。N03は柴田・蟹江（2016）の試料採集場所。地形図は1/2500横須賀市都市計画基本図「千駄ヶ崎」を使用。

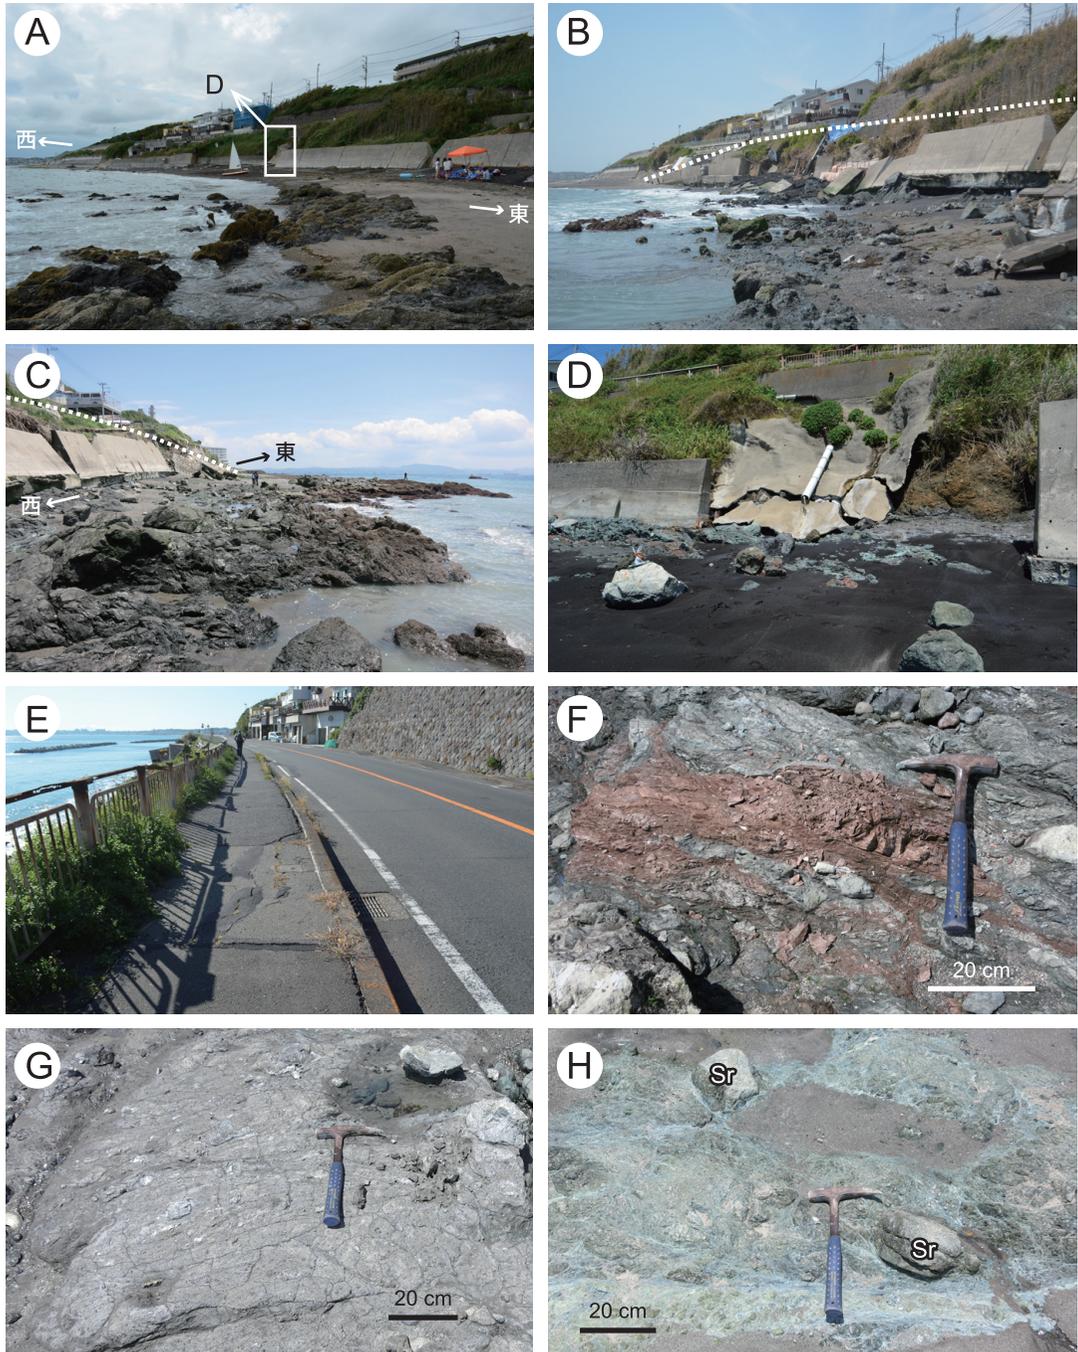
陥没した歩道と片側の車道は通行規制が敷かれていたため、調査は通行可能な歩道と海岸で実施した。目視による観察では、歩道は約40 mの長さで陥没が認められた。陥没の深さは測定していない。斜面の擁壁は長さ約160 mにわたり、斜面下方に沈みこむ、または滑り落ちている様子が確認され、脚部で最大のずれが生じていた。さらに斜面が広範囲にわたって団塊をなし、下方に変動していることが観察された(第1図, 第2図A-C)。擁壁が変動した範囲の地質を海岸で確認すると、北武断層破碎帯の断層ガウジが分布する範囲(柴田・蟹江, 2016; 高橋ほか, 2016)にほぼ一致した。また、斜面の一部に断層ガウジが露出することをこれまでの調査で確認していたが、今回の擁壁の変動によってより広範囲に露出した。斜面において断層ガウジのすべり面は確認できなかった。従来、海岸の断層ガウジは砂に覆われ観察が困難だったが、2017年5月の調査時には海岸の砂が大きく減少し、断層ガウジや蛇紋岩ブロックが大きく露出している様子が確認された(第2図B, C)。

野比海岸の斜面変動は、斜面が団塊をなして下方に変動していること、以前から歩道や斜面でアスファルトや吹き付けの亀裂が認められ(第2図D, E)、小規模な変動を繰り返してきたと推測されることから、慢性滑動タイプの地すべり(藤田ほか, 1999)と考えられる。北武断層の活断層としての変異はクリープ性のものではなく、地震発生時に起こると考えられている(岩崎ほか, 1974)。今回の地すべりが発生した2017年2月23日には、北武断層が活動した証拠や、関東地方を震源とする地震の記録はないが、三浦半島には波浪警報が発令されていた。擁壁の脚部で最大のずれが生じていることから、波浪によって擁壁が崩壊し、背後斜面の拘束力が低下、その結果斜面の断層ガウジが滑動し、歩道が陥没した可能性が考えられる。

第2図. A-C: 斜面変動前後の野比海岸. A, 2015年5月4日撮影. B, 2017年4月15日, Aとはほぼ同じ場所から撮影. C, 2017年5月28日撮影. BとCには推定される斜面変動の範囲を破線で示した. D: 亀裂が見られる斜面変動前の吹き付け. 2016年5月5日撮影. E: 亀裂が見られる斜面変動前の歩道. 2015年11月4日撮影. F: にぶい赤褐色の断層ガウジ (N04). G: 灰色の断層ガウジ (N06). H: 蛇紋岩ブロック (Sr) とそれを取り囲む緑灰色の断層ガウジ (N07).

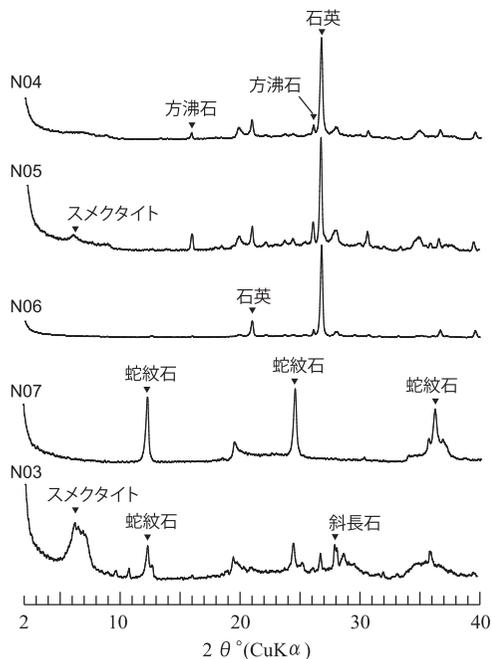
海岸からにぶい赤褐色2.5YR4/3(N04)、オリブ灰色5GY5/1(N05)、灰色N4/0(N06)、緑灰色5G6/1(N07)の断層ガウジを採集(N04～N07は試料番号)(第1図, 第2図F-H)、バルク粉末試料を作成し、X線回折(XRD)(千葉大学理学部地球科学科、リガクRAD-Xシステム:単色化したCuX α 線, 40kV20mA)分析を行った(第3図)。N04とN05は主に石英からなり、斜長石とスメクタイト、方沸石を含む。N06とN07はそれぞれ石英と蛇紋石が同定された。

スメクタイトや方沸石を含むN04やN05は、北武断層破碎帯に含まれる暗緑色凝灰岩(矢部層)由来と考えられる(柴田・蟹江, 2016)。石英からなるN06の由来は不明だが、暗緑色凝灰岩、または葉山層群や逗子層の泥岩由来の可能性が考えられる。N07は蛇紋石からなり、破碎帯にブロック状に含まれる蛇紋岩由来と考えられる。一般的に蛇紋岩地帯は多くの地すべりが発生しており、蛇紋岩体に隣り合って形成されたスメクタイトや緑泥石などがすべり面に成り得ると考えられている(横田ほか, 1998)。北武断層の破碎帯は、蛇紋岩ブロックに加え、暗緑色凝灰岩より変質したスメクタイトを含む断層ガウジが発達することから、地質的にすべり面が発達しやすいと考えられる。

第3図. 断層ガウジの粉末X線回折パターン. N04: にぶい赤褐色, N05: オリーブ灰色, N06: 灰色, N07: 緑灰色. 断層ガウジのX線回折分析を行った柴田・蟹江(2016)のデータ(N03, 暗緑灰色10G3/1, 暗緑色凝灰岩と蛇紋岩由来)も併せて示した. 試料の採集場所は第1図を参照.
