2011 年東北地方太平洋沖地震による茨城県北部の 屋根瓦損壊と地盤特性

柴田健一郎*

Damage to roofing tiles by the 2011 off the Pacific coast of Tohoku Earthquake and the ground foundation in northern Ibaraki Prefecture, central Japan

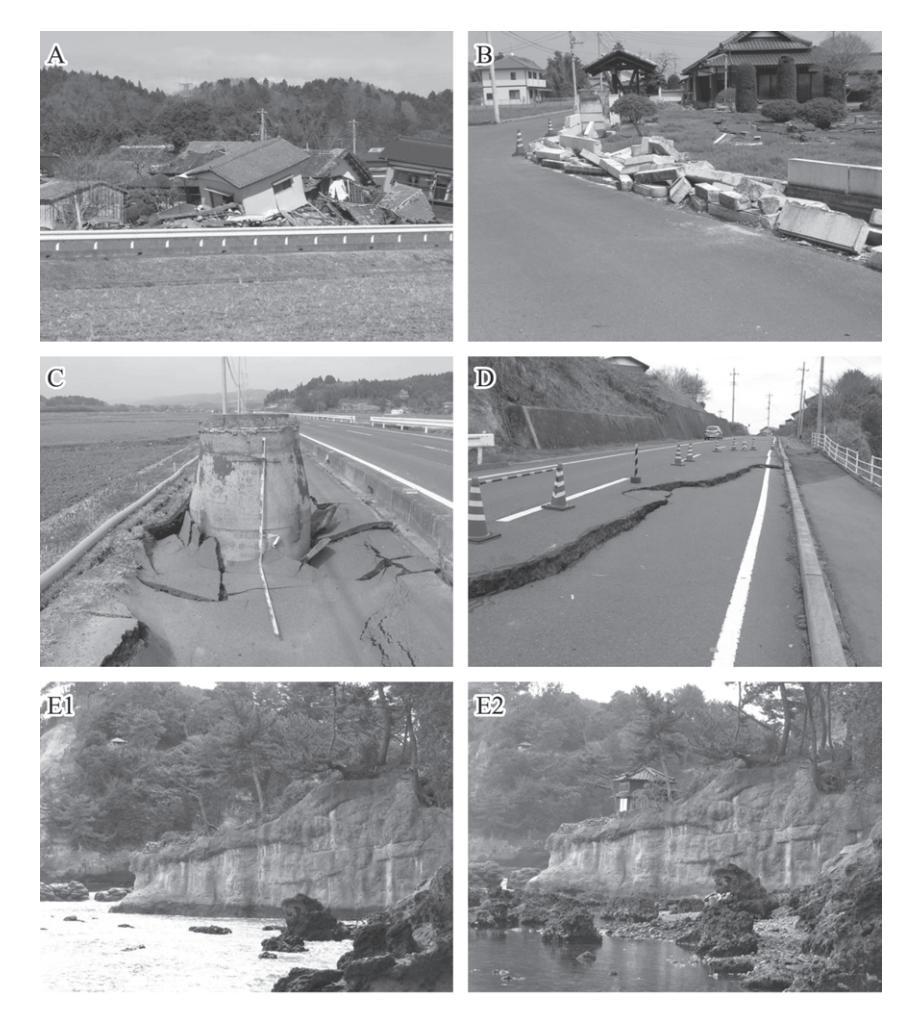
東日本の広い範囲に激しい揺れをもたらし、地震や津 波によって未曾有の災害が引き起こされた。この地 震による東日本各地の建造物被害も公表され始めて いる(石渡ほか,2011; 岡田ほか,2011など)。茨城県北 部では震度5弱から6強の揺れを観測し、強振動による ブロック塀の倒壊,屋根瓦の崩落,墓石の転倒、液状化 現象によるマンホールの浮き上がり、津波による家屋 の損壊などの被害が生じた(第1図)。筆者は茨城県北 部にて、この地震による建造物被害を、特に屋根瓦の 損壊状況に着目して調査した。本論文ではその調査 結果を示し、地盤特性と屋根瓦被害状況の関係、なら びに地震動の諸性質について述べる。

第1図 茨城県北部の建造物被害. A: 一階が全潰した木造家屋. 常陸太田市大方町. 2011年3月27日撮影. B: ブロック 塀の倒壊. 那珂市中台. 2011年4月10日撮影. C: 液状化現象によるマンホールの浮き上がり. 常陸太田市玉造町. 2011年4月11日撮影. D: アスファルトの亀裂. 那珂市門部. 2011年4月10日撮影. E1: 津波で消失した玉浦六角堂. 北茨城市大津町. 2011年3月27日撮影. E2: 震災前の玉浦六角堂. 2010年3月29日撮影.

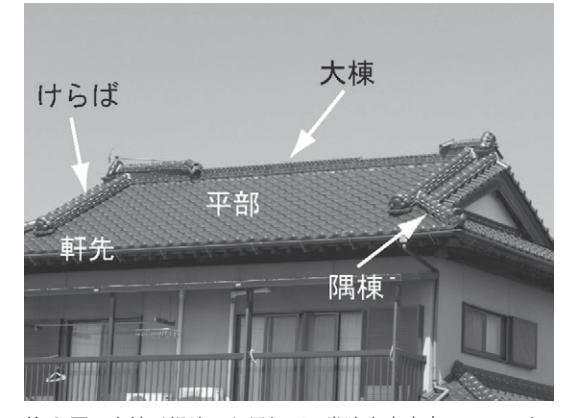
第2図 大棟が損壊した屋根瓦.常陸大宮市南町.2011年4 月12日撮影.屋根各部の名称は渡邉・石川(1996)に基づく.

瓦 (大棟や勾配のある隅棟の瓦) が損壊した家屋が 多く見られ(第2四),棟瓦の損壊が確認できる家屋を 「損壊有」と判断した。屋根瓦損壊の応急処置とし てブルーシートで屋根を覆っている家屋も多く(第3 図),これらの家屋も「損壊有」と判断した。定量的 な評価が困難なため家屋の築年数は考慮しなかった。 津波の影響を受けた沿岸部では調査していない。

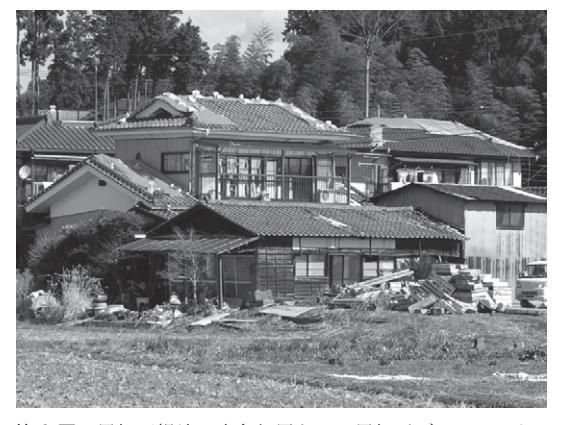
第3図 屋根瓦損壊の応急処置として屋根がブルーシートで 覆われた家屋.常陸太田市大方町.2011年3月27日撮 影.

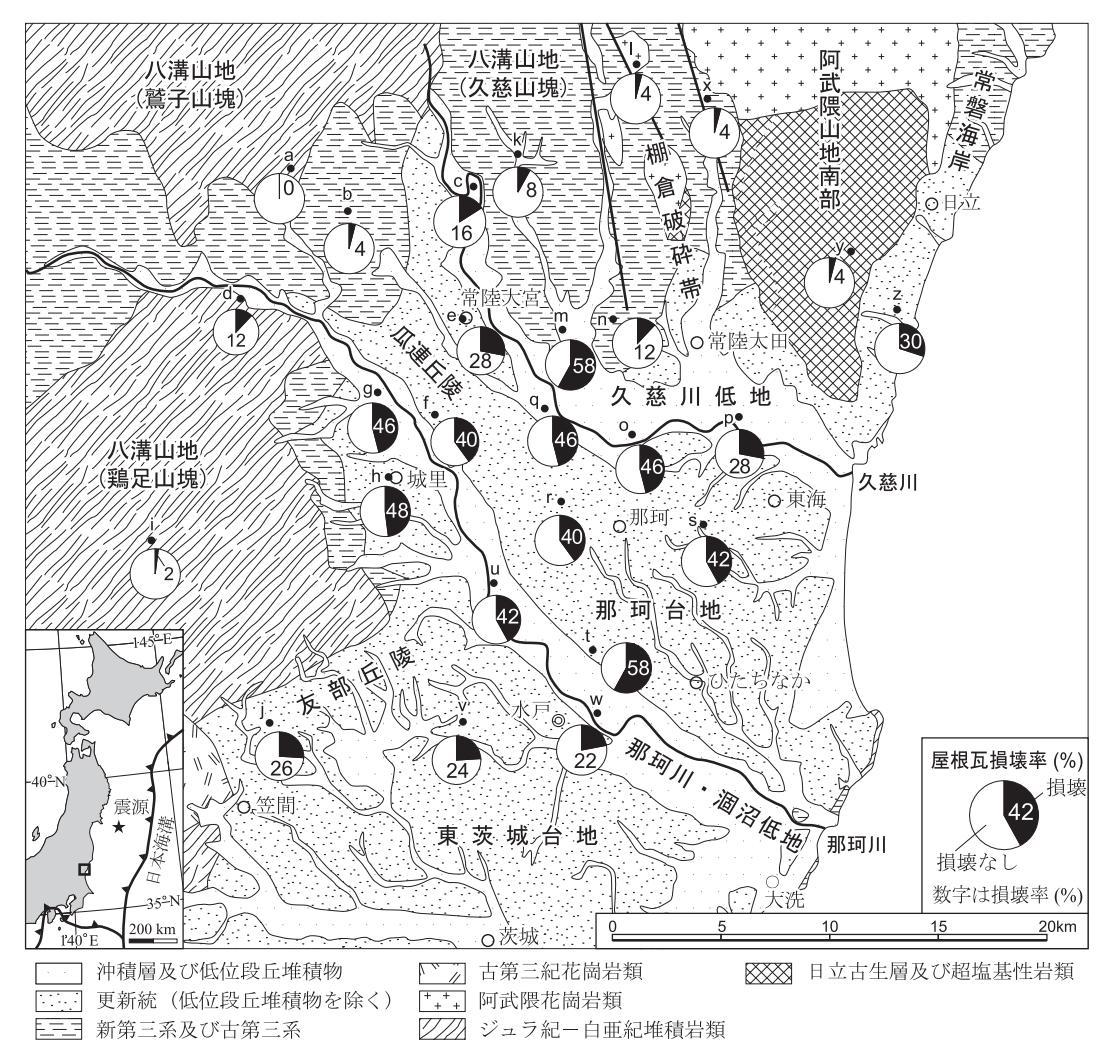
第4図 茨城県北部の屋根瓦損壊率. データの数はいずれの地点も 50 戸. 地質図は吉岡ほか (2001) を簡略化. 調査地 a ~ z は第1表の記号に対応する.

屋根瓦の損壊率は沖積層を地盤とする地域で16~ 58%,更新統で28~58%,新第三系で4~12%,ジュ ラ系で0~12%,日立古生層及び阿武隈花崗岩類4% であった(第4図)。最も損壊率が大きかったのは常陸 太田市大方町 / 竹合町(沖積層),ならびに那珂市中台 (更新統)で58%,最も損壊率が低かったのは常陸大宮 市上小瀬(ジュラ系)で0%であった。定量的なデー タは得ていないが,古い家屋の屋根瓦のみが選択的に 損壊している印象はなかった。また,屋根瓦以外の建 造物(ブロック塀,墓石,石造鳥居など)の被害の程 度は,屋根瓦と同様に,沖積層や更新統を地盤とする 地域で大きかった。

堆積岩類,日立古生層,阿武隈花崗岩類の分布域では小 さい(第4図)。一般的に地震動は震央から離れるほど 減衰し,建物被害も小さくなると考えられている。し かし,今回の調査結果では震央からの距離と屋根瓦損 壊率の相関が低く(相関係数 r=0.14),例えば震央か ら約257km離れた日立市諏訪町・西成沢町(日立古生 層)の屋根瓦損壊率は4%だったのに対し,約277km離 れた那珂市中台(更新統)の損壊率は58%であった(第 7図)。調査地域の屋根瓦被害は地盤特性に強く依存し ており,沖積層や更新統からなる軟弱な地盤で地震動 が増幅した可能性が考えられる。先山・小林(1998) は1995年兵庫県南部地震で神戸市長田区〜北区の屋根 瓦破損について調査し,新しく固結度の低い地質から なる地域で屋根瓦被害が大きいことを示しており,本 論文の調査結果と整合的である。

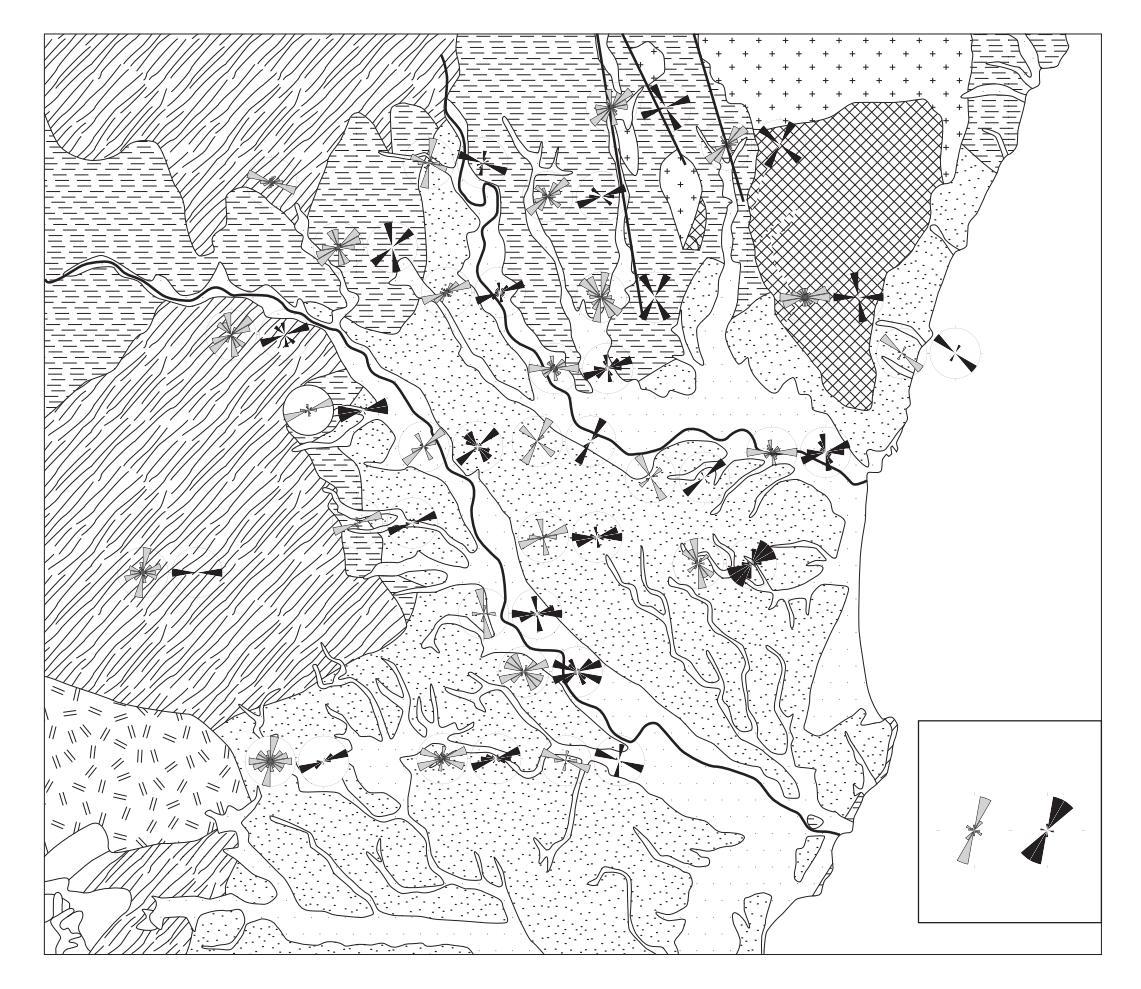
な大棟方向の家屋で屋根瓦が損壊していた(第5図)。 しかし,特定の大棟方向の家屋で被害が大きかった地 域がいくつか認められる。例えば那珂市横堀(第5図の 調査地s)では,北東-南西方向の大棟を持つ家屋で屋 根瓦が多く損壊し,北北西-南南東方向の大棟を持つ 家屋では損壊が少ない。

第5図 大棟の方向と屋根瓦損壊の有無.地質図は吉岡ほか(2001)を簡略化.地質図の凡例は第4図を参照.調査地 a ~ z は 第1表の記号に対応する.

地震外力の方向と、屋根瓦が損壊した家屋の大棟の方 向の関係を検討する。両者を比較すると、地震外力の 方向とほぼ直交する大棟を持つ家屋で屋根瓦の被害 が大きくなる傾向が見られた(第9図,第10図)。例え ば、那珂市横堀の山﨑同姓八幡宮では東南東方向に倒 壊した石造鳥居が認められ(第8図)、その周辺地域で は北東-南西方向に大棟を持つ家屋で屋根瓦の損壊 が多く見られた(第5図)。これらの調査結果は、屋根 瓦損壊状況と大棟の方向が、地震の振動の方向を示す センサーとなりうることを示している。家屋は通常、 日当たりが良いように建築されるため、東西方向、も しくは南北方向の大棟を持つ場合が多い(例えば第5 図,調査地p, r, u, w)。従って,大棟の方向と屋根瓦 損壊状況は,必ずしも振動方向を的確に表すわけでは ないと推定されるが,条件によっては地震の振動方向 を推定する有効なツールになると考えられる。

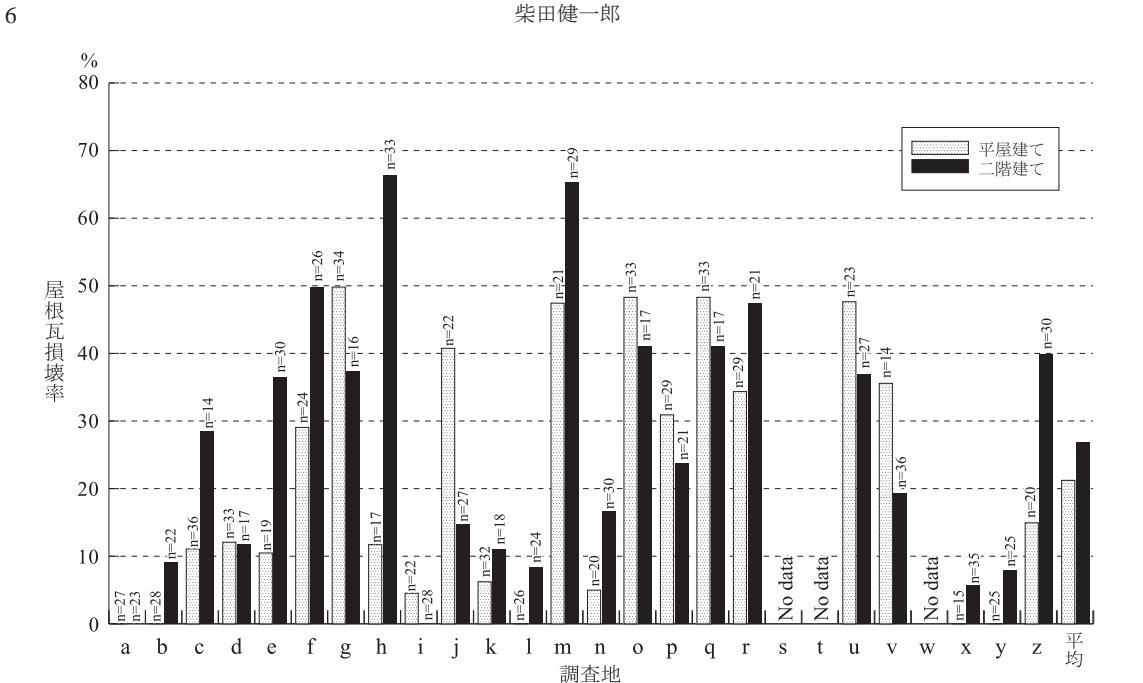
建物の階数を記録すると、平屋建てと二階建ての家 屋がほとんどを占め、三階建ての家屋は笠間市小原で 1戸(屋根瓦損壊なし)、常陸大宮市南町 / 栄町で1戸 (屋根瓦損壊あり)の2戸のみであった。三階建ての家 屋が少なかったため、ここでは平屋建てと二階建ての 家屋の屋根瓦損壊状況について検討する。13地点で二 階建て家屋が平屋建て家屋に比べて損壊率が高かっ た。23地点の屋根瓦損壊率の平均では平屋建て家屋で 21.3%、二階建て家屋では27.0%であった(第6図)。

第6図 家屋の階数別にみた屋根瓦の損壊状況.調査地点 a ~ z は第1表の記号に対応する. n はデータの数を示す.

一般的に建物の1次固有周期は建物の高さにほぼ比 例して長くなり、高い建物ほど重量あたりの地震外力 (地震によって建造物に加わる力)が小さくなる。ここ では平屋建てと二階建ての屋根瓦損壊率が統計的に 有意に差があるかを確認するため t 検定を行った (第 3表)。 t 値は自由度44の時の5%有意限界値よりも小 さく, 平屋建てと二階建ての屋根瓦の損壊率に差がな かったことを示している。また、一般的に地盤によっ て卓越する振動の周期が異なるが、地盤特性と被害の 多かった家屋の階数との間には明瞭な関係は認められ なかった。例えば、常陸太田市大方町 / 竹合町 (調査) 地m) と水戸市上国井町 (調査地u) はともに沖積層を地 盤とするが (第1表). 大方町 / 竹合町では二階建ての被 害が多く、上国井町では平屋建ての被害が多い(第6図)。 今回の地震では、平屋建てと二階建ての屋根に作用す る地震外力にあまり差がなかった可能性が考えられる。

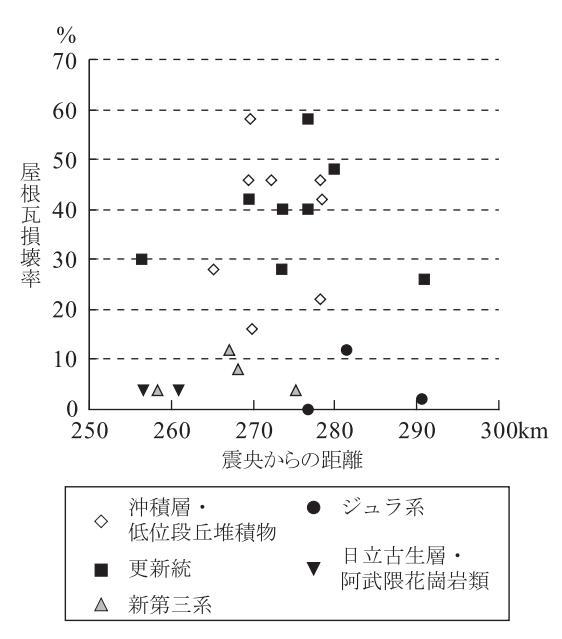
第7図 震央からの距離と地盤特性,屋根瓦損壊率の関係.

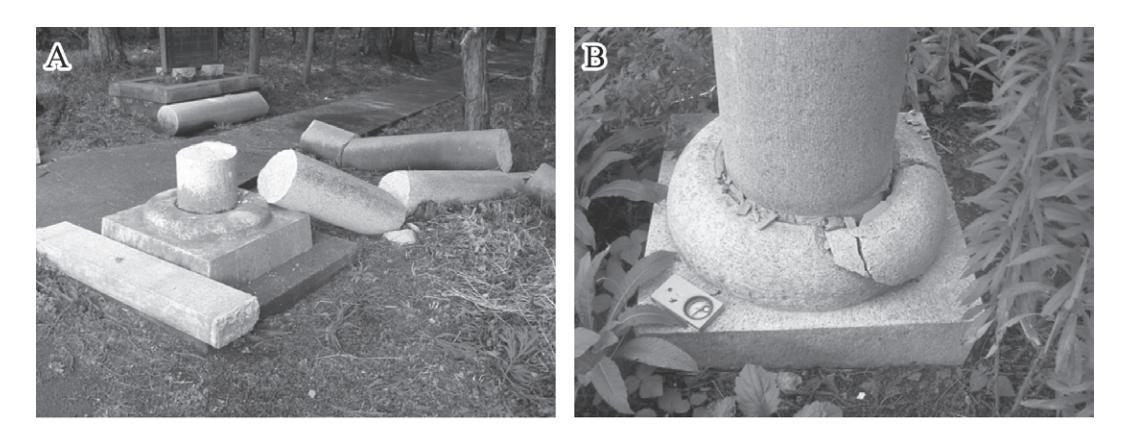
第8図 石造鳥居の被害. A: 倒壊した石造鳥居. 山崎同姓八幡宮. 那珂市横堀. B: 亀腹部の欠け. 鹿島神社. 那珂市鹿島.

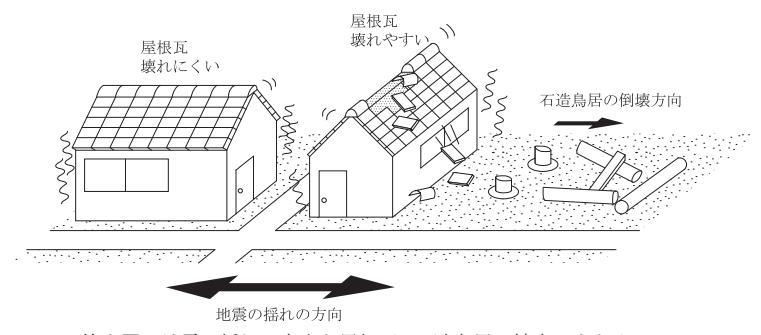
第9図 地震の揺れの方向と屋根瓦,石造鳥居の被害のまとめ.

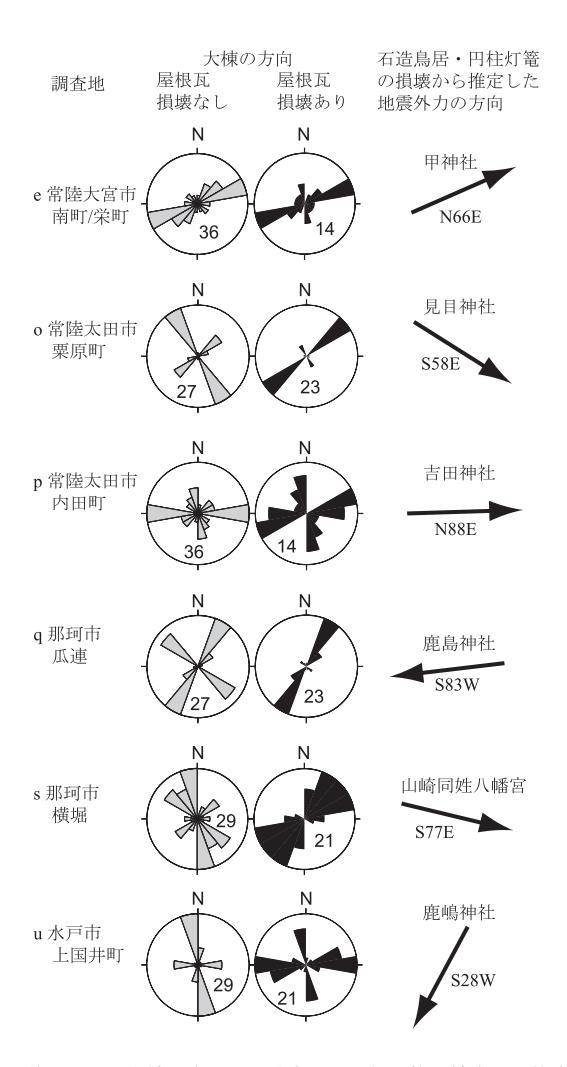
第 10 図 大棟の方向と石造鳥居・円柱灯篭の被害から推定 した地震外力の方向の比較.
