## 震災が河川魚類の生息環境に与えた影響 (その2) ～東北地方太平洋沖地震から4年後の 岩手県中部沿岸域の魚類相～

An effect of the earthquake to the habitat of the river fishes in central part of Sanriku coast, Iwate Pref. (part 2): Fish fauna 4 years after the disaster

2011年3月に起きた東北地方太平洋沖地震で被災した岩手県沿岸域で、震災から約4年2ヶ月後の2015年5月に宮古市～釜石市間の9河川において河川下流～河口域の魚類相と魚類生息環境について調査を行った。地震と津波によって破壊された防潮堤、水門、護岸などの河川構造物の多くは復旧工事中であり、魚類の生息に対する影響が継続していることが確認された。魚類は3目4科15種が採集され、震災前の調査と比較すると生息地点数や個体数が減少した種が確認された。その一方で、同水域から初記録となるシマヨシノボリ *Rhinogobius nagoyae* が採集された。

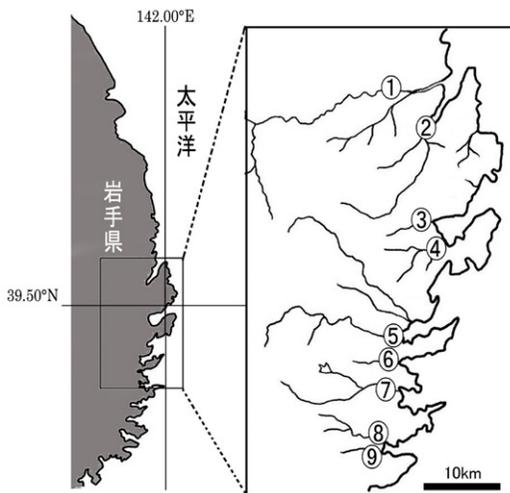
第1図 調査地点図。

調査地点を第1図に示した。調査した河川は、宮古市閉伊川、宮古市津軽石川、山田町関口川、山田町織笠川、釜石市鶴住居川、釜石市海海川、釜石市甲子川、釜石市片岸川、釜石市熊野川で、津波被害の大きかった下流域から河口域を対象とした。当初調査を予定していた河川のうち、津波被害の最も大きかった大槌町の大槌川・小槌川は、前報と同様に河口周辺が大規模な瓦礫集積地となっていること、防潮水門の建設工事が進行中であることなどから、河川周辺への立ち入りができなかった。また、河川

規模が最も大きい宮古市閉伊川については本流部においてタモ網のみで行う調査には無理があると判断し、下流域のワンド（通称：ひょうたん沼）のみを調査した。

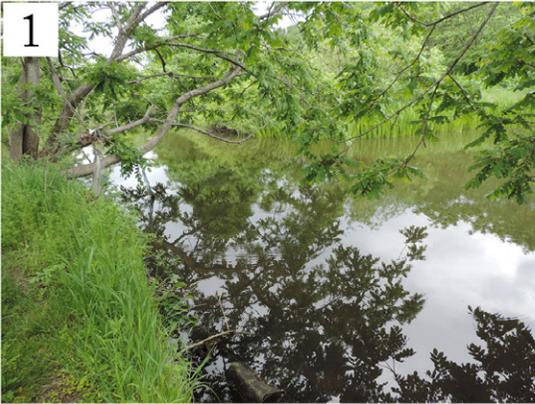
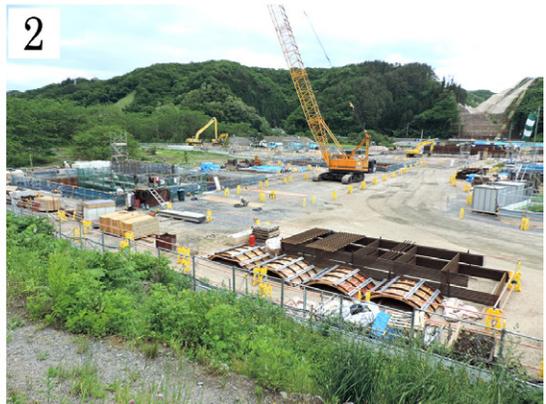
##### ①宮古市閉伊川ワンド（ひょうたん沼）（第2図-1, 2）

2015年5月21日調査実施。ひょうたん沼は閉伊川河口から約1.6 km 上流の左岸氾濫原にあるワンドで、下流に2基の堰堤が存在し、震災時の津波は到達していない。今回の調査では上流側50 m 付近で河道を変更して高速道路の橋脚工事が行われており、降雨時の氾濫防止措置や遮水壁による伏流水の遮断によってワンド内の換水がほとんどない状態で、魚類の生息が確認できなかった。

第2図 調査河川的环境写真Ⅰ. 1, 閉伊川ワンド(ひょうたん沼); 2, 閉伊川ワンド直近の三陸縦貫道工事; 3, 津軽石川河口と復旧工事を完了した防潮水門; 4, 関口川河口; 5, 織笠川河口; 6, 震災前に織笠川河口干潟であった水域.

震災の河川環境への影響については, 前報で復旧工事中であった津軽石川の防潮水門や熊野川の三陸鉄道鉄橋が工事終了し, 今回の調査で魚類が採集されて生息環境の回復傾向が確認できたのに対し, 水海川は河口の工事にもなう流れのバイパス化によって河川内は干あがって魚類の生息環境は悪化していた。また, 閉伊川ワンドでは地域復興のシンボルの一つとして開通が急がれている三陸縦貫道の工事による影響で魚類が確認できない状態にあり, 震災の直接的な影響以外にも魚類の生息環境に変化が生じていることが明らかとなった。

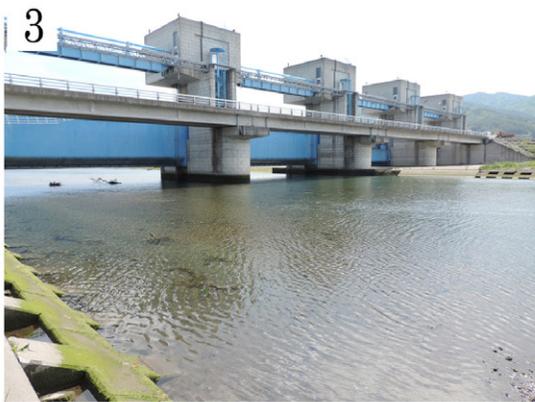
##### ②宮古市津軽石川（第2図-3）

2015年5月22日調査実施。前報調査では河口の防潮水門の復旧工事中で河川への進入ができなかった地点だが、今回調査時には水門は完全に復旧しており、継続中の工事は河口部護岸のごく一部だけであった。前々報調査時に比べると、河床は転石が減って砂と砂利が主となり平坦化していた。河原が広く護岸までの距離があるため地盤沈下の影響は目立たなかった。

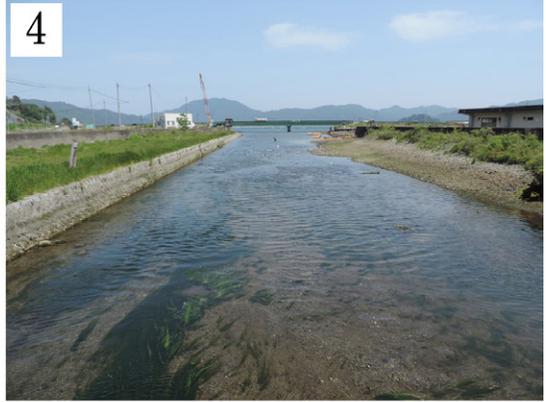
##### ③山田町関口川（第2図-4）

2015年5月20日調査実施。前報調査では地盤沈下によって河口部は水深が深く進入できなかったが、今回調査時には河口部右岸の崩壊した護岸の陸側から土砂の流入と河床への堆積が進んでいて、進入可能な水深まで浅くなっていた。河口周辺では周辺住民がアサリを掘る姿が観察され、聞き込みによると震災の地盤沈下によって河川内の塩分濃度が高くなり、それまで海域にしか生息しなかったアサリが獲れるようになったという。河床には前報と同様にアオノリ類が河口から上流約500 m にわたって繁茂していた。

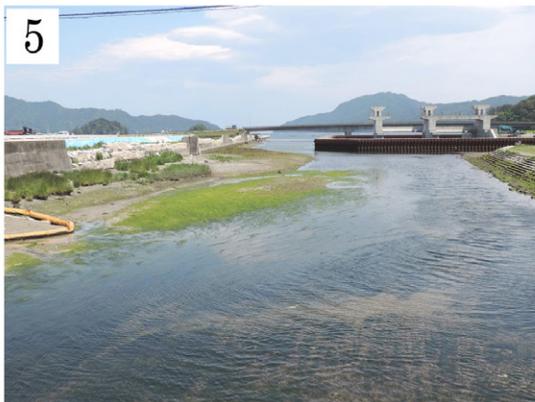
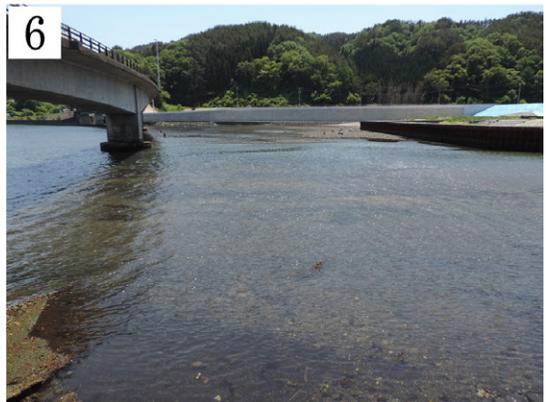
##### ④山田町織笠川（第2図-5, 6）

2015年5月22日調査実施。前々報で報告され、前報で消失が確認された調査地域で最大の河口干潟

は、今回調査時も回復しておらず、潮干狩りの周辺住民は水に入ってアサリを掘っている。震災前に着工した防潮水門は前報調査時のまま川幅の半分で工事が止まっており、川の流れを妨げてはいない。河床には前報・前々報では観察されなかったアオノリ類が河口から上流 500 m にわたって繁茂していた。

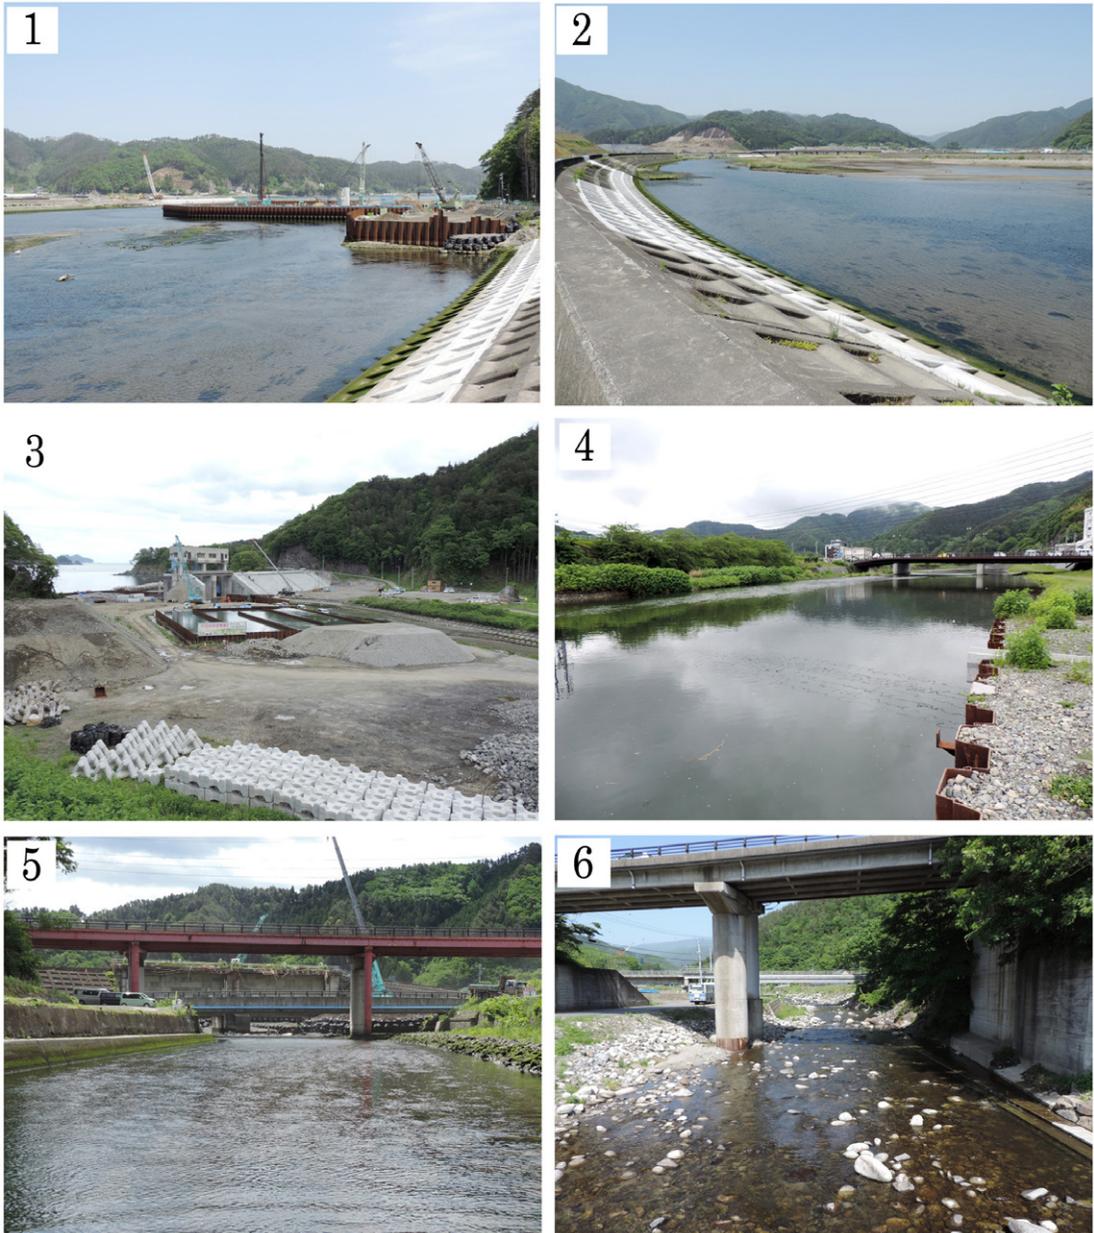
2015年5月20日調査実施。前々報で報告された長さ約700mの砂嘴や下流域に広がっていた河畔林は、前報で消失が確認されたが、今回調査時も回復しておらず、河口域は広く平坦な河床をさらしている。河口では大規模な護岸と防潮水門の工事が進行

中のため、河川内に立ち入って採集調査を行うことはできず、魚類相は明らかにできなかった。

調査では上流域の三陸自動車道インターチェンジと河口防潮堤の工事のため、河川がパイプによってバイパス化され、河口部左岸の旧市営グラウンドに設置された調整池から河口へと放水されており、河川内の水はなくなっていた。

第3図 調査河川の環境写真Ⅱ。1、鶴住居川河口の防潮水門建設工事；2、かつて河畔林が発達していた鶴住居川下流；3、工事のためバイパスされた水海川の河口；4、甲子川下流；5、防潮水門の工事が始まった片岸川河口；6、上流の鉄橋復旧工事が完了し清流となった熊野川。

2015年5月19日調査実施。釜石市中心部を流れる河川で、前報では河口部は大型船舶の停泊可能な棧橋で水深の深い直立護岸となっているため立ち入りができず、棧橋の復旧工事中でもあったことから調査実施していない。今回調査は前々報で調査した河口から約1.1 km 上流の大渡橋～釜石駅裏手までの区間で調査を実施した。

2015年5月21日調査実施。釜石市南部唐丹地区の河川で、前報調査では破壊されていた護岸は修復工事が完了し、河口から約200 m 上流の左岸に設置された採卵用サケの捕獲施設も再建されていた。河口の防潮水門は復旧工事が開始されて間もない状態で、水門下の流路は半分が土囊と矢板によって閉鎖されていた。

2015年5月20日調査実施。釜石市および本調査における最南部の河川で、前報調査では三陸鉄道南リアス線の鉄橋橋脚の復旧工事のため濁水が多量に発生し、工事現場より下流では魚類の生息が確認できなかった。今回調査では鉄橋の工事は完了して下流域の調査は可能であったものの、防潮水門と防潮堤の復旧工事が継続中で河口への進入はできなかった。
