## 都市河川の再生—横須賀市岩戸川—

Recovery of the urban water system, Iwato River,  
Yokosuka, Kanagawa Prefecture

Water System Research Club\*

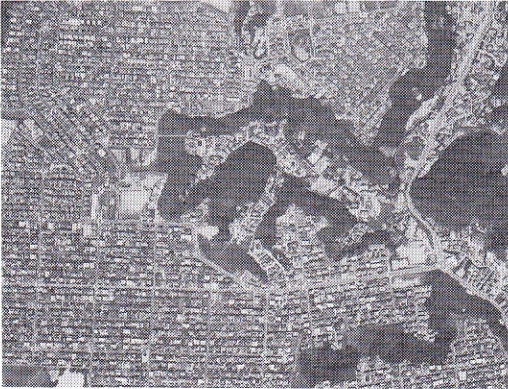
第5図 1985年の岩戸川周辺の空中写真(神奈川県提供)。  
僅かに斜面緑地だけが残った。

(第5図)。谷戸奥の湧水源は埋め立てられるか暗渠化され著しく変化したが、奇跡的に水量の減少を免れた。1978年における岩戸川は下流域において片面護岸、中流域では未護岸、上流域は既護岸であったが人家、人口が少なかったために雑排水の流入が少なく、ゲンジボタルが生息していた。その後、急速な人口の増加による水質汚濁、護岸工事などが重なり、1980年にはゲンジボタルは絶滅し、1983年には下水臭のするヘドロの川に変貌した。こうしたなかで地域住民の要望によって、ゲンジボタル生息地の再生と治水を調和させた改修工事が実施された。この改修工事にあたっては横須賀市下水道部と著者の一人である大場がゲンジボタルの生息条件を十分検討した上で1983年に計画が立てられ、1984年に3月に親水水路の改修工事を終了し、1984年5月に水を流した。1984年10月にブロック空洞部分に土をつめてシダ類などの植物の植え込みを完了し、現在に至っている。

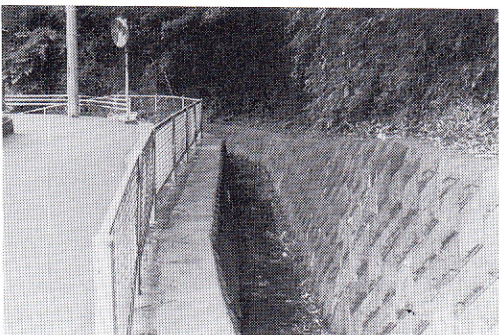
第8図 1989年の岩戸川E区周辺。川幅約1mで二面コンクリート護岸が施されているが一部は三面護岸となっている。

岩戸川周辺のE区の水系は第7図の通り、道路側は護岸されていたが、山側は未護岸であり、水路内に植物が生えていた。1989年の同地の状況は第8図に示した。

差地点を境に大きく相違し、B区は改修前に近い状態に再生した(第17図)。C区は川底がえぐられ、深さ約50cmの淵ができて、多様な水深となった。上流で川は二股にわかれ、一方のD区は一部を除き水深1m前後、幅1m前後の親水水路として改修され、(第21図)、E区はほとんど三面護岸済みであった(第8図)。St.9付近の

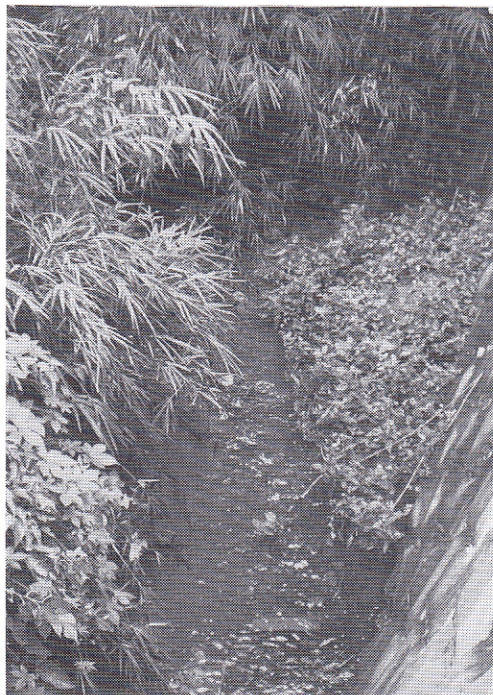
第12図 1983年の岩戸川B区のSt.4から上流を望む(改修前)(亀井, 1989から再録)。1978年には同地点でゲンジボタルが発生した。

12月(改修直前)、A区は二面コンクリート護岸されていたが自然に寄洲が形成され、植物が生えていた(第9図)。B区のSt.4付近は未護岸であり、アズマネザサなどの植物が繁茂していた(第12図)。St.11付近には沢の絞れ水が流下することにより、寄洲のなかに水たまりがあった。岸辺は自然土手でケヤキやアズマネザサなどの植物が川面を被うほど繁茂し、川幅は2~3mで、深さ2m、水深10~30cm、川底は砂泥質であった。片側(南面)は山林の急斜面となっていたために、川面は植物で被われているので日照不良で暗かった(第15図)。D区は三面コンクリート護岸が施されていた。源流より約100m下流までは道路に沿って流れ、片側は山林斜面に接していた(第20図)。E区は一部三面護岸されていたが、ほとんど二面護岸で、セキショウ、セリなどが繁茂してい

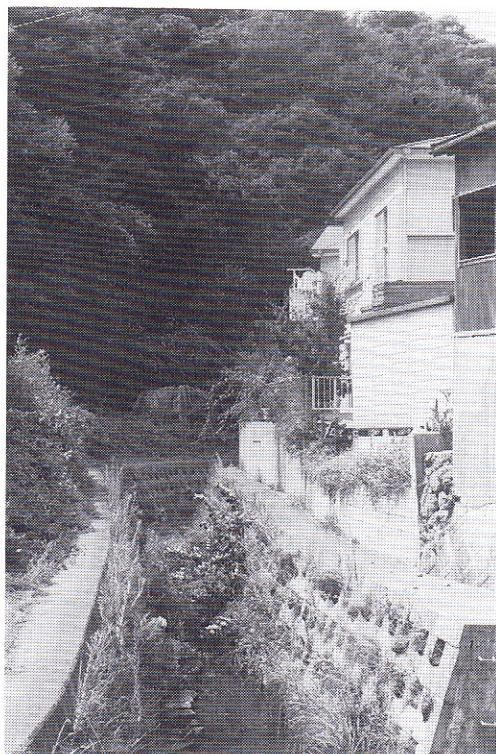
第14図 1989年の岩戸川B区のSt.4から上流を望む(改修6年後)。特殊護岸壁には様々な植物が繁茂し、寄洲にはセキショウ、ミゾソバなどが繁茂する。

川幅約3m、護岸の高さ約2.5m、水深10cm前後である。A区とC区は二面コンクリート護岸が施されているために護岸壁には植物は生えていない(第17、22図)。St.1~St.3は片側が民家の生垣のために岸辺上にグリーンベルトが形成されている(第11図)。St.4~St.11の範囲ではブロックの隙間の土壌からシダ類などの植物が生えた(第11、14、18、19図)。護岸ブロックの穴に詰められた土砂は分量でないために、隙間を生じているところもある。B区とC区とでは護岸壁の植物の繁茂状況が落

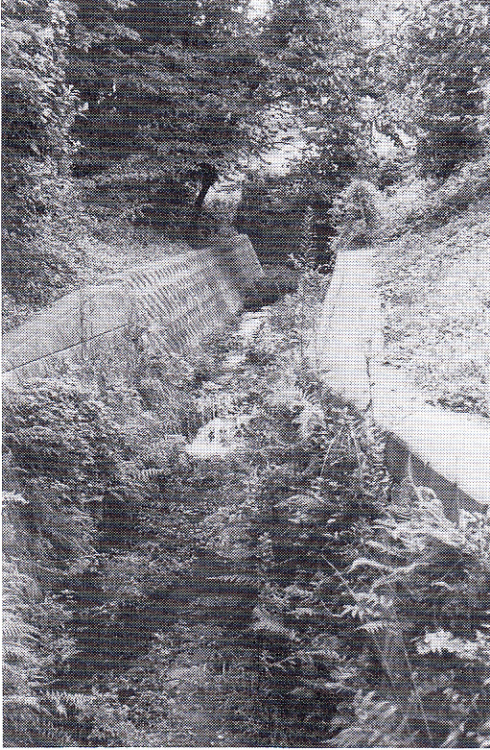
第17図 1989年の岩戸川B区のSt. 11からC区を望む(改修6年後)。特殊ブロックからシダ類が繁茂し、寄洲にはミゾソバ、セリなどが繁茂している。

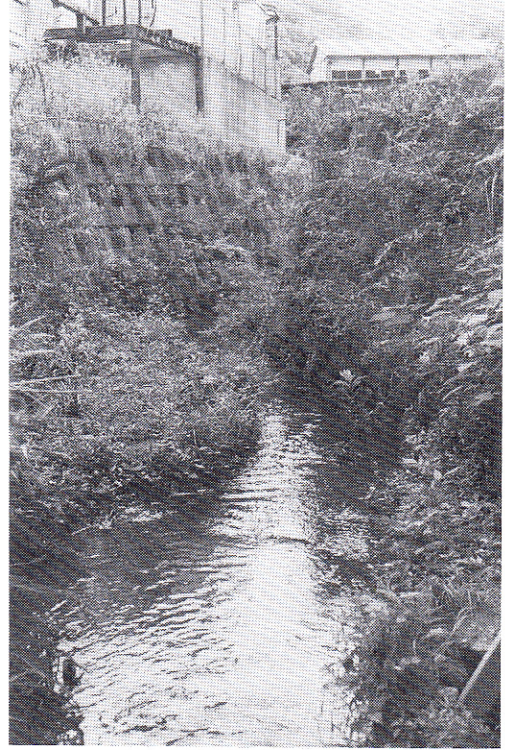
第18図 1989年の岩戸川B区(改修6年後)。St. 10付近より下流を望む。中洲や護岸壁には多くの植物が繁茂し、自然の河川に近づいた。

底質は砂泥であるが、一部は砂礫となった。河川敷の中洲は一部が崩れ、流れにえぐられて浅い水溜が生じた(St.9付近)。河川敷の踏み石はSt.5で水没したところもある。B区の上流域は流れが速く、下流域では水深が増し、流れは遅くなる。部分的に流水でえぐられたところもあるが、植物が繁茂して安定した。川に沿って山林斜面の緑地が残されているために、市街地の河川としては比較的植物が多い。川の一方の岸側は住宅が並んで新築され、照明が川面に漏れていた(第18図)。

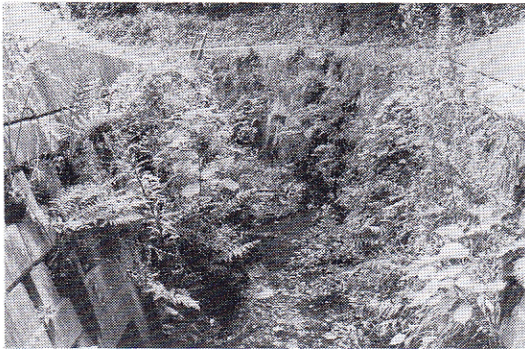
第19図 1989年の岩戸川B区(改修6年後)。St. 11付近の河川状況。中洲や護岸壁にはシダ類をはじめとし、多くの植物が繁茂している。ゲンジボタルが発生した流域である。
